Kömmerling-Kunststoff-Fenster-Profile seit 1966

Firmenschrift der Kömmerling GmbH & Co.KG

1966 – 1996. Dreißig Jahre Hamm-Westtünnen.

Prüfbericht-Nr.: E 5906 3/99

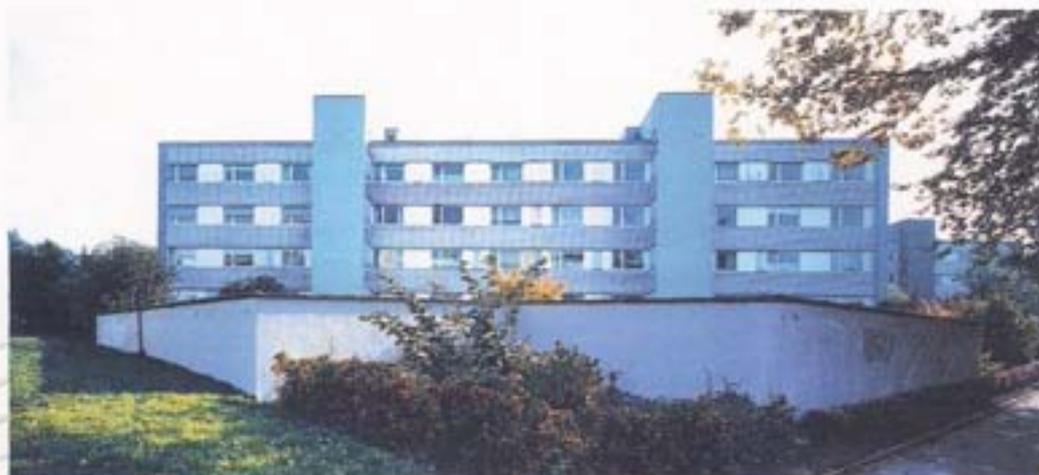
Typisches Architekturbild der 70er Jahre

1968 beginnend, wurden für leitende Angestellte des Chemiekonzerns DuPont in Hamm-Westfalen Werkwohnungen erbaut. Insgesamt handelt es sich um vier in loser Formation stehende Blockbauten mit insgesamt 88 Wohneinheiten. Die Gebäude folgen im gesamten Habitus und mit guter Gliederung durch die markanten Treppenhäuser dem die 70er Jahre kennzeichnenden Baustil. Die Fassaden sind durch unterschiedliche Verkleidungen von teilweise fein strukturierter Oberfläche belebt. Die zeitlich großen Fensteröffnungen sind hier jedoch symmetrisch gegliedert und steigern so die optische Qualität des Gebäudes ebenso wie den Nutzungskomfort für die Bewohner. In den 80er Jahren wurden die Mietwohnungen zunehmend in Eigentumswohnungen umgewandelt. Im Zuge dieser Veränderung wurden die noch einfach verglasten Fenster bei originaler Erhaltung von Rahmen und Flügel mit zeitgemäßen Isoliergläsern ausgestattet.

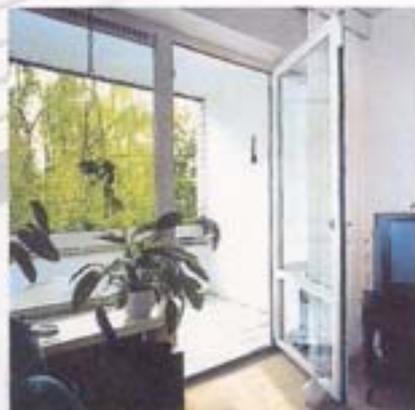
Viel Vertrauen in die neue Technologie

Ebenfalls im Stil der 70er Jahre sind die zu den Balkonen führenden Fenster-Tür-Elemente gegliedert, wiederum mit charakteristischer Teilung. Die nahezu fünf Meter breiten Bauelemente zeigen das Vertrauen von Bauherren, Architekten und Fensterherstellern in die aufkommende Technologie der Kunststoff-Fenster, die sich zunehmend gegen herkömmliche Materialien durchsetzte. Bemerkenswert ist die zufällig geringe Ansichtsbreite der KÖMMERLING-Profilen in der Frühphase der Kunststoff-Fenster.

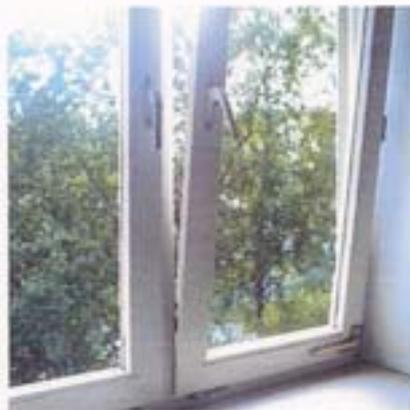
Komfortabel, aber noch beidhändig

Der Komfort der Dreh-Kipp-Fenster entsprach bereits heutigen Vorstellungen und Gewohnheiten, wenn auch noch eine beidhändige Bedienung notwendig war. Bei den Beschlägen handelte es sich noch nicht um die erst später entwickelten originalen Kunststoff-Fenster-Beschläge, vielmehr hatte man in der Anfangszeit einfach die Zubehör-Technologie der Holzfenster übernommen. Rechts unten der große Umlenkhebel, in der Mitte die Schließhafter der antiquierten, aber voll funktionsfähigen Beschläge.

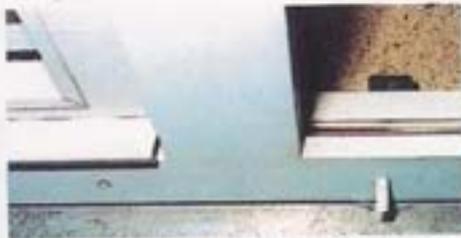
Hervorzuheben ist, dass der visuelle Eindruck des Rahmenwerkstoffes PVC, hart, unter Berücksichtigung einer > 30-jährigen Nutzung noch recht gut war. Das heißt, das ... Aussehen des Rahmenwerkstoffes (Witterungs-, Licht- und Farbbeständigkeit) war kaum geschädigt. ...

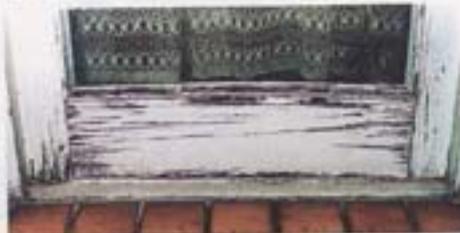
Der visuelle Vergleich eines ebenfalls vor mehr als 30 Jahren hergestellten und stonierten Panzerfensteres aus dem seinerzeit dominanten Werkstoff Holz ... lässt erkennen, dass der vor mehr als 30 Jahren mit einem noch relativ jungen und neuen Rahmenwerkstoff ... gestählte Weg der richtige war und mittlerweile für die Branche ... richtungweisend wurde.
