Dreiig Jahre Kmmerling-PVC-Fensterprofile im Einsatz, 1996 Kmmerling Verffentlichung

1966 – 1996. Dreiig Jahre Hamm-Westtnnen.

Prüfbericht-Nr.: E 5906 3/99

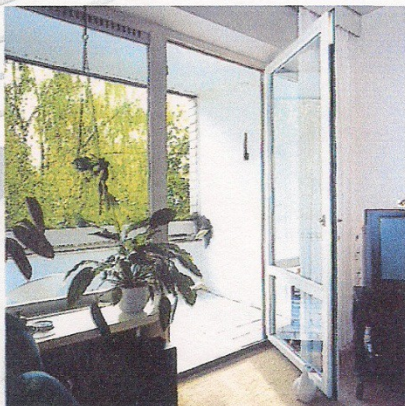
Viel Vertrauen in die neue Technologie

Ebenfalls im Stil der 70er Jahre sind die zu den Balkonen führenden Fenster-Tür-Elemente gegliedert, wiederum mit charakteristischer Teilung. Die nahezu fünf Meter breiten Bauelemente zeigen das Vertrauen von Bauherren, Architekten und Fensterherstellern in die aufkommende Technologie der Kunststoff-Fenster, die sich zunehmend gegen herkömmliche Materialien durchsetzte. Bemerkenswert ist die auffällig geringe Ansichtenbreite der KÖMMERLING-Profile in der Frühphase der Kunststoff-Fenster.

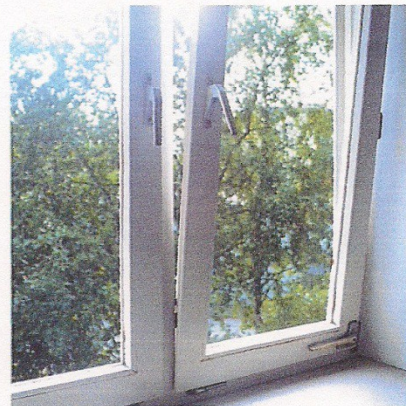
Komfortabel, aber noch beidhändig

Der Komfort der Dreh-Kipp-Fenster entsprach bereits heutigen Vorstellungen und Gewohnheiten, wenn auch noch eine beidhändige Bedienung notwendig war. Bei den Beschlägen handelte es sich noch nicht um die erst später entwickelten originären Kunststoff-Fenster-Beschläge, vielmehr hatte man in der Anfangszeit einfach die Zubehör-Technologie der Holzfenster übernommen. Rechts unten der große Umlenkhebel, in der Mitte die Schließhalter der antiquierten, aber voll funktionsfähigen Beschläge.

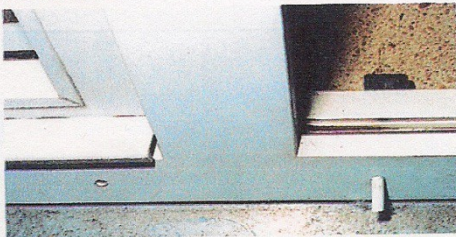
Hervorzuheben ist, dass der visuelle Eindruck des Rahmenwerkstoffes PVC, hart, unter Berücksichtigung einer > 30-jährigen Nutzung noch recht gut war. Das heißt, das ... Aussehen des Rahmenwerkstoffes (Witterungs-, Licht- und Farbbeständigkeit) war kaum geschmälert. ...

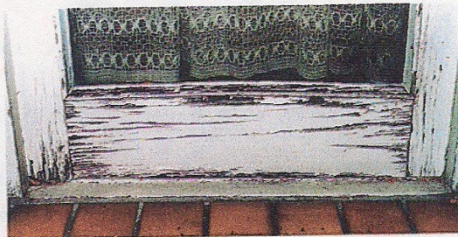
Der visuelle Vergleich eines ebenfalls vor mehr als 30 Jahren hergestellten und montierten Fensterelementes aus dem seinerzeit dominanten Werkstoff Holz ... lässt erkennen, dass der vor mehr als 30 Jahren mit einem noch relativ jungen und neuen Rahmenwerkstoff ... gewählte Weg der richtige war und mittlerweile für die Branche ... richtungweisend wurde.
