Dreiig Jahre Kmmerling-PVC-Fensterprofile im Einsatz, 1996

1966 – 1996. Dreiig Jahre Hamm-Westtnnen.

Prüfbericht-Nr.: E 5906 3/99

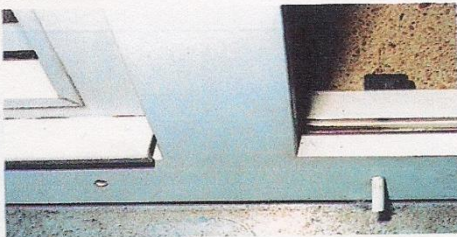
Hervorzuheben ist, dass der visuelle Eindruck des Rahmenwerkstoffes PVC, hart, unter Berücksichtigung einer > 30-jährigen Nutzung noch recht gut war. Das heißt, das ... Aussehen des Rahmenwerkstoffes (Witterungs-, Licht- und Farbbeständigkeit) war kaum geschmälert. ...

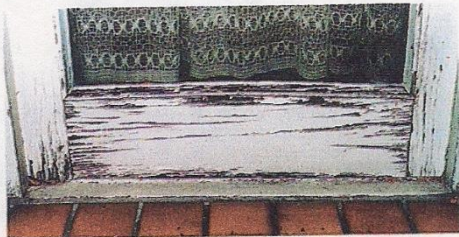
Der visuelle Vergleich eines ebenfalls vor mehr als 30 Jahren hergestellten und montierten Fensterelementes aus dem seinerzeit dominanten Werkstoff Holz ... lässt erkennen, dass der vor mehr als 30 Jahren mit einem noch relativ jungen und neuen Rahmenwerkstoff ... gewählte Weg der richtige war und mittlerweile für die Branche ... richtungweisend wurde.
