Dreiig Jahre Kmmerling-PVC-Fensterprofile im Einsatz, 1996 Kmmerling Verffentlichung

1966 – 1996. Dreiig Jahre Hamm-Westtnnen.

Prüfbericht-Nr.: E 5906 3/99

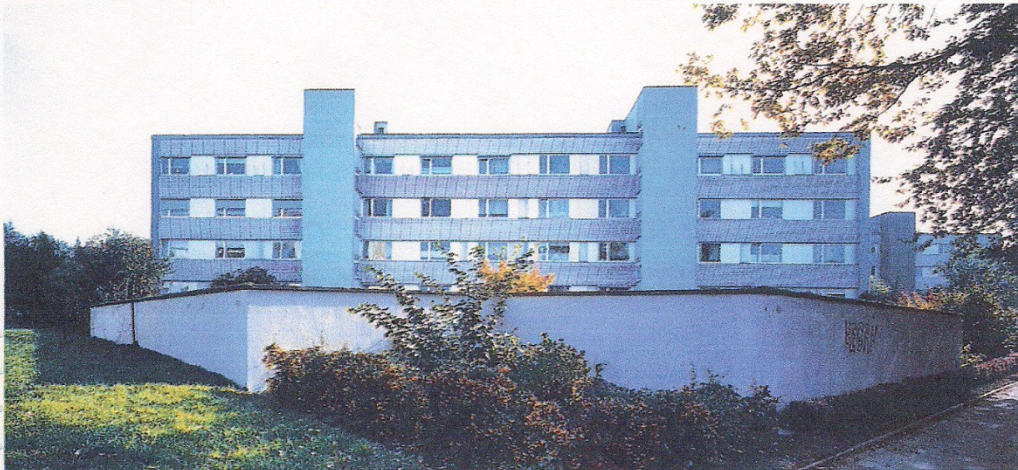
Typisches Architekturbild der 70er Jahre
