Dreiig Jahre Kmmerling-PVC-Fensterprofile im Einsatz, 1996

1966 – 1996. Dreiig Jahre Hamm-Westtnnen.

Prüfbericht-Nr.: E 5906 3/99

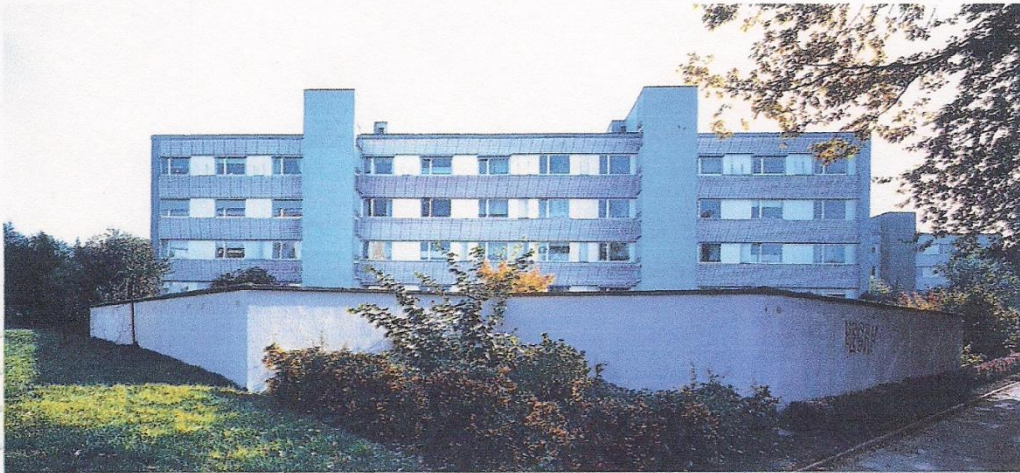
Typisches Architekturbild der 70er Jahre

1966 beginnend, wurden für leitende Angestellte des Chemiekonzerns DuPont in Hamm-Westtünen Werkswohnungen erbaut. Insgesamt handelt es sich um vier in loser Formation stehende Blockbauten mit insgesamt 98 Wohneinheiten. Die Gebäude folgen im gesamten Habitus und mit guter Gliederung durch die markanten Treppenhäuser dem die 70er Jahre kennzeichnenden Baustil. Die Fassaden sind durch unterschiedliche Verkleidungen von teilweise fein strukturierter Oberfläche belebt. Die zeittypisch großen Fensteröffnungen sind hier jedoch asymmetrisch gegliedert und steigern so die optische Qualität des Gebäudes ebenso wie den Nutzungskomfort für die Bewohner. In den 90er Jahren wurden die Mietwohnungen zunehmend in Eigentumswohnungen umgewandelt. Im Zuge dieser Veränderung wurden die noch einfach verglasten Fenster bei originaler Erhaltung von Rahmen und Flügel mit zeitgemäßen Isoliergläsern ausgestattet.

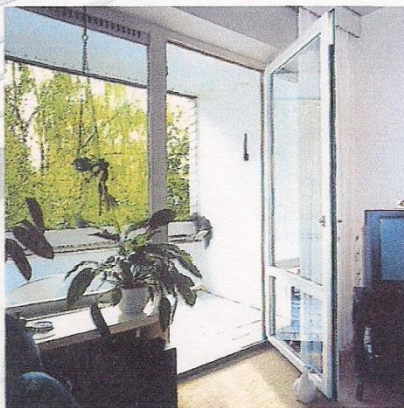
Viel Vertrauen in die neue Technologie

Ebenfalls im Stil der 70er Jahre sind die zu den Balkonen führenden Fenster-Tür-Elemente gegliedert, wiederum mit charakteristischer Teilung. Die nahezu fünf Meter breiten Bauelemente zeigen das Vertrauen von Bauherren, Architekten und Fensterherstellern in die aufkommende Technologie der Kunststoff-Fenster, die sich zunehmend gegen herkömmliche Materialien durchsetzte. Bemerkenswert ist die auffällig geringe Ansichtenbreite der KÖMMERLING-Profile in der Frühphase der Kunststoff-Fenster.

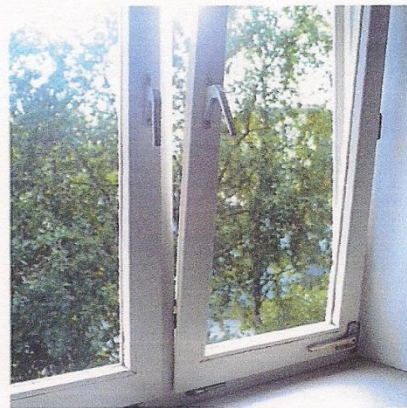
Komfortabel, aber noch beidhändig

Der Komfort der Dreh-Kipp-Fenster entsprach bereits heutigen Vorstellungen und Gewohnheiten, wenn auch noch eine beidhändige Bedienung notwendig war. Bei den Beschlägen handelte es sich noch nicht um die erst später entwickelten originären Kunststoff-Fenster-Beschläge, vielmehr hatte man in der Anfangszeit einfach die Zubehör-Technologie der Holzfenster übernommen. Rechts unten der große Umlenkhebel, in der Mitte die Schließhalter der antiquierten, aber voll funktionsfähigen Beschläge.
