**Zur Geschichte des PVC-Rohres
„60 Jahre Erfahrungen mit Rohrleitungen aus
weichmacherfreiem Polyvinylchlorid (PVC-U)“**

**Dipl.-Ing. Reinhard E. Nowack *)
Dipl.-Phys. Egon Barth **)
Ing.-Oec. Ilse Otto ***)
Dr. Erich W. Braun *)**

Veröffentlicht in "krv-Nachrichten", Offizielles Organ der
Kunststoffrohrverbände:
Kunststoffrohrverband e.V. und Gütegemeinschaft Kunststoffrohre e.V.
Bonn
Ausgabe 1/1995

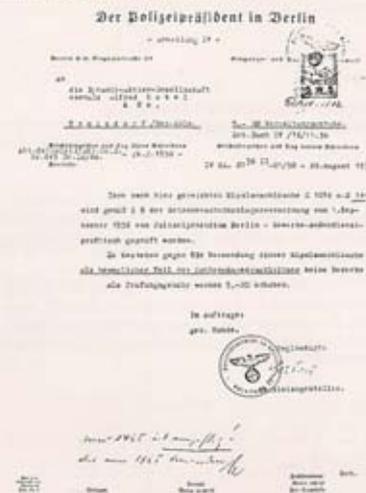
Bild 4: Unbedenklichkeitserklärung des Polizeipräsidenten in Berlin, Abteilung IV

Kopien der Original-Berichte liegen den Verfassern vor, siehe auch Bild 4.

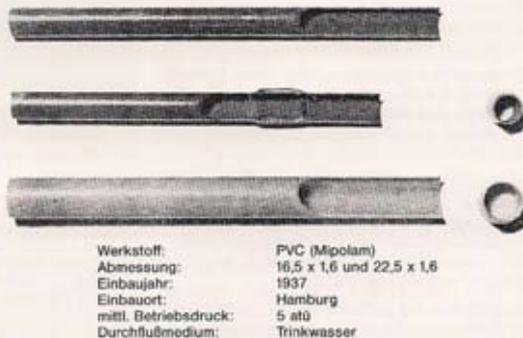
Werkstoff: PVC (Mipolam)
Abmessung: 16,5 x 1,6 und 22,5 x 1,6
Einbaujahr: 1937
Einbauort: Hamburg
mittl. Betriebsdruck: 5 atü
Durchflußmedium: Trinkwasser

Bild 5: PVC-Rohre aus einer 1937 in einem Hamburger Wohnhaus verlegten Trinkwasserleitung nach ihrem Einsatz bis 1961 aus [7].

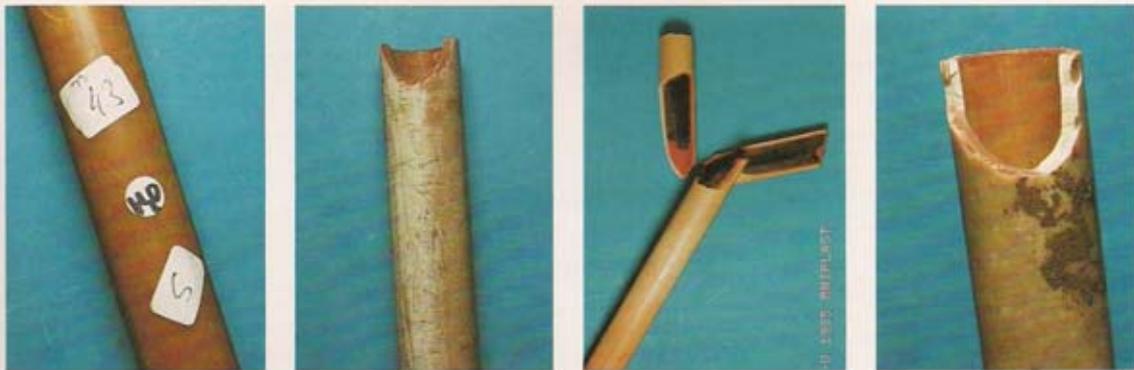
Bild 14: Fotografische Dokumentation zum Untersuchungsbericht des DVGW-TZW Karlsruhe
